Université de La Rochelle

*Métiers du Patrimoine 1 – Année 2006*

# « *Kondor* »

Une fortification littorale allemande de la Deuxième Guerre mondiale en île d'Oleron

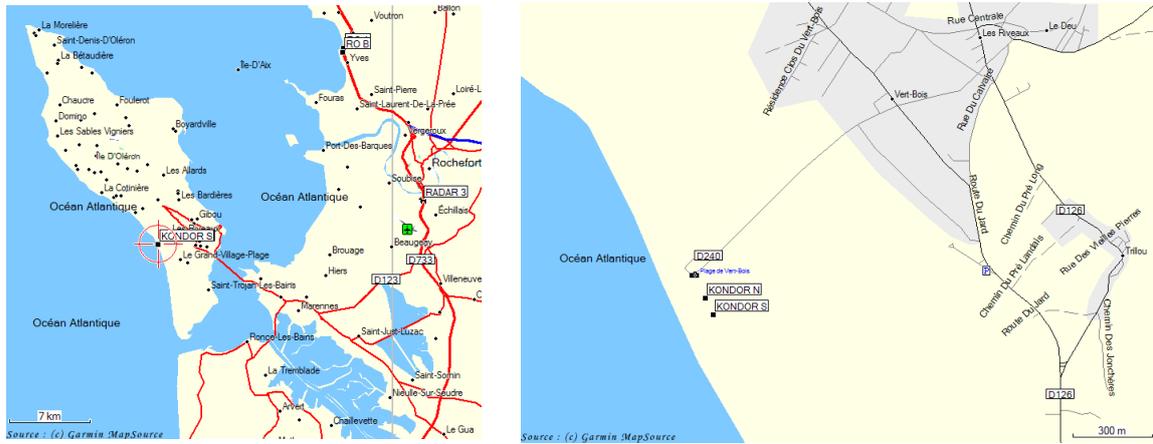
Figure 1 – Localisation du site étudié, et des deux casemates. Cartes numériques avec le relevé des positions GPS du site. © Garmin City Navigator v6.0.

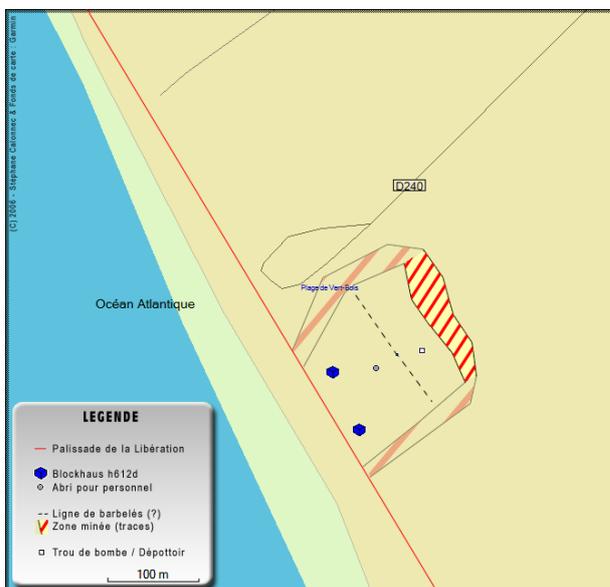
Figure 3 – Plan des installations. Aujourd'hui, les traces de l'usage du site sont encore visibles, notamment la ceinture de mines et de barbelés qui a laissé un fossé encore présent de nos jours ; le reste de la ceinture a largement disparu (hachures larges et légères). La palissade de la Libération nous permet de connaître avec une bonne précision la position de l'estran à l'époque, où était située la ceinture de barbelés. Après la guerre, un des nombreux trous d'obus dans la dune a servi de déchetterie, dans laquelle on peut retrouver quelques structures de literies extraites de l'abri pour personnel.

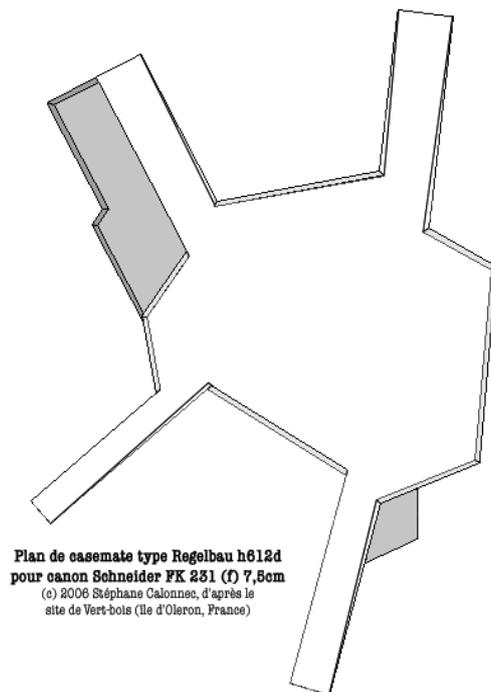
Figure 4 – Plan de casemate, extrados non compris, type Regelbau h612d d'après des relevés in situ au site de Vertbois. Les casemates h612 sont très rares sur le Mur de l'Atlantique, et les seules casemates de ce type dans la région sont situées sur ce site et sur l'île de Ré. Du fait de leur rareté, aucune étude n'a été menée sur ces casemates et aucun plan n'a été dessiné auparavant.  
© 2006 Stéphane Calonnec

L'emplacement proprement dit est composé de trois principales structures. Les plus importantes, et les plus visibles, sont deux casemates à double embrasure, de type Regelbau h612d. L'une est en état extérieur convenable quoique victime des forfaits sauvages des adolescents (un *leitmotiv* du choix de ce site) ; l'autre, en ruine et en passe de s'effondrer (ce qui la rend

En soi, la typologie « Regelbau h612d » veut tout dire en temps de guerre, et un soldat à La Rochelle ou à Berlin sera capable de savoir précisément son armement, son utilité, et sa position. « Regelbau » est le terme usité pour définir un plan de construction ; sorte de modèle qui confirme que cet emplacement a été pensé et « construit » par l'Organisation Todt, et non par le Génie forteresse. Le type de bâtiment est ensuite défini par « h612d ». « h » correspond à une définition précise de l'architecture selon l'affectation à la marine, l'armée ou la Luftwaffe. Ici, le bâtiment est construit pour le *Heer*, c'est-à-dire l'armée de terre. Cette affectation nous indique, au plan local, qu'il est soumis au groupe du *Heer* installé dans l'île d'Oleron, c'est-à-dire la *Heeres Artillerie Abteilung 1180*<sup>2</sup>. « 612 » est la description du monument : casemate pour canon de campagne, sans locaux annexes. Ce qui informe aussi sur le type d'arme utilisé. Le sens veut aussi dire que le site correspond à une position en enfilade. Ensuite, le numéro lui-même nous renseigne : il correspond donc à la série 600 de la *Heer* (succédant à diverses séries : 100, 500, etc. Ce sont divers modèles de bâtiments, qui évoluent avec les nouvelles technologies de la guerre, que l'on exploite ou contre laquelle on se défend), lancée en 1942 et incluant, grande nouveauté, des *tobrouks* incorporés aux édifices. Nous pouvons ainsi dater la construction. Enfin, le « d » informe que la construction suit la réforme sur l'épaisseur des murs de 1942-43 : *Baustärke* type D. Soit des épaisseurs de murs de 60cm et 30cm.

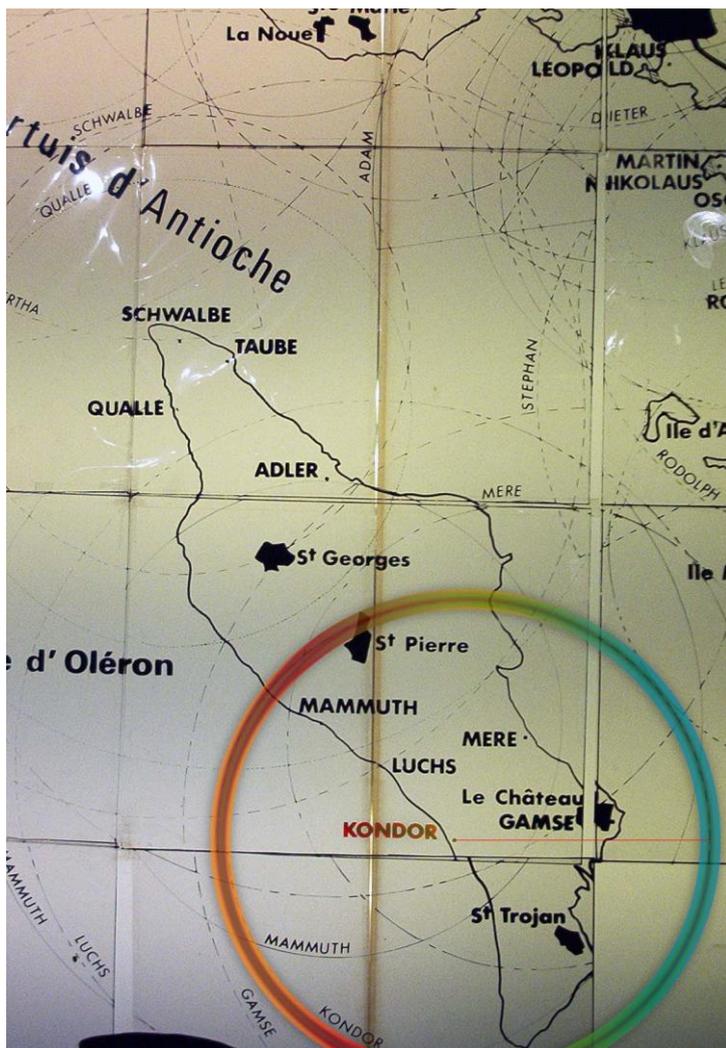
Figure 5 – L'espace de tir des deux casemates Kondor, d'après les relevés de Jean-Luc Labour (Musée Rochelais de la Dernière Guerre). La position est stratégique en ce double sens qu'elle est en zone protégée en même temps que de recouper les champs de tir des positions au nord et au sud, et surtout Mammuth et Luchs à La Cotinière.  
© Carte : Jean-Luc Labour, photographie et infographie : 2006 Stéphane Calonnec

Le site est très bien choisi et les installations permettent de prendre en enfilade la plage de Vertbois, une partie de cette large bande de plage qui était susceptible d'accueillir un débarquement allié<sup>4</sup> en même temps qu'il est tourné vers la mer, protégeant ou du moins alertant une incursion ennemie, ce qui donne ce site comme poste avancé de protection des forteresses de Royan et de La Rochelle. Par ailleurs, l'emplacement, qui est codé Ro 508<sup>5</sup> et dénommé « Kondor » est complété par des emplacements légers<sup>6</sup> au nord (position *Ludwig*<sup>7</sup>) et l'observatoire léger *Iwan*<sup>8</sup> au sud : toute la plage, et même celle de la Giraudière plus au sud, est en théorie sécurisée. En pratique aussi : la position recoupe les espaces de tirs des positions de la Cotinière et de la Côte Sauvage<sup>9</sup>.

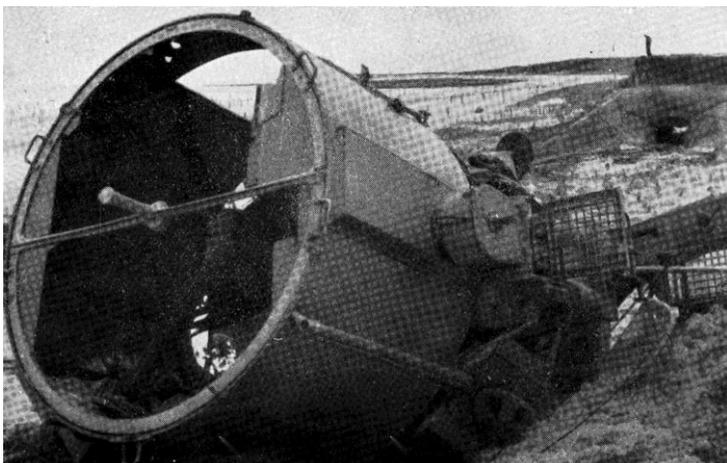
*Figure 6 – Photographie d'époque prise depuis l'extrados de la casemate sud de la position Kondor. Au premier plan se trouve le projecteur de 150cm. En arrière plan, on peut voir la casemate nord sur laquelle un soldat scrute l'horizon ; on pourra aussi noter la visibilité des pièges disposés sur la plage, ainsi que la proximité immédiate du site à la plage (pas de séparation par une dune).*  
© Collection de Christian Genet.

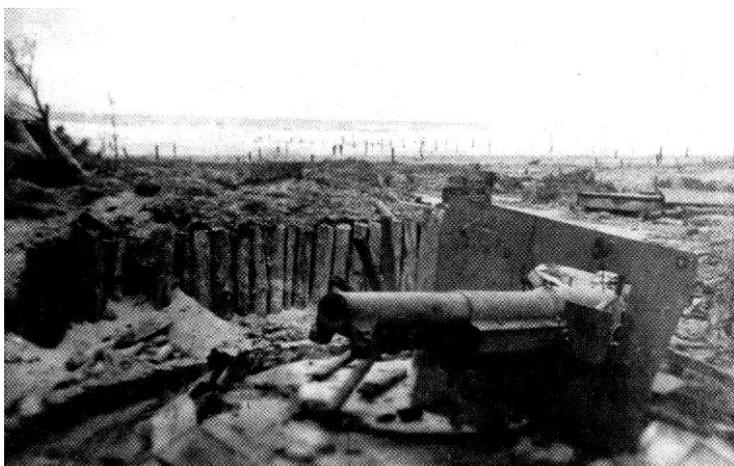
*Figure 7 – La position Kondor peu après les combats de la Libération. La casemate nord se situe un peu plus à gauche de la photographie et, à droite, on peut distinguer un chemin de sable vers la mer qui, aujourd'hui, correspond à la route cimentée, après le rond-point. Au premier plan, un des canons de 75mm Schneider FK231 (f), sorti des casemates pour un tir sur 360°. Il a été touché par un impact et sa « cloche » est brisée.*  
© Service Historique de l'Armée de Terre, Vincennes. Utilisée in Charente-Maritime, Vendée, 1939-1945, cité en bibliographie, p208.

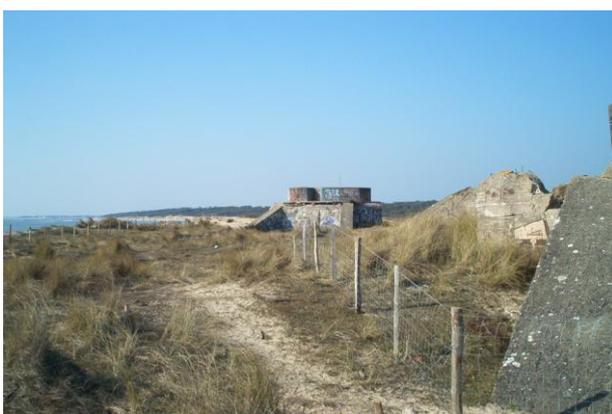
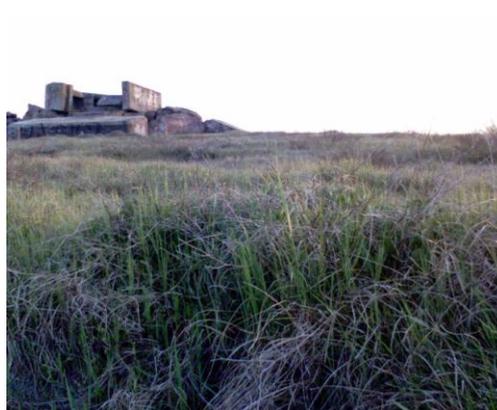
*Figure 8 – La même photographie que la figure 6 et, à droite, une vue depuis l'abri pour personnel où pouvait être placé un des canons pour un tir sur 360°, aujourd'hui. Finalement, peu de choses ont véritablement changé.* © 2006 Stéphane Calonnec

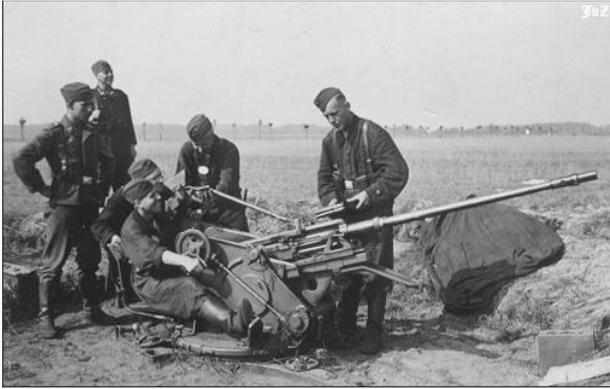
Figure 9 – Photographie d'un canon de 20mm Flak 30 tchèque. Bien que cette photographie fut prise en Pologne, le canon utilisé sur la casemate nord de Kondor était en tous points identique, y compris sa fixation sur le sol. Un autre modèle de Flak 30, identique et beaucoup plus commun, est monté sur deux roues afin d'être remorqué. Date de la photographie inconnue.

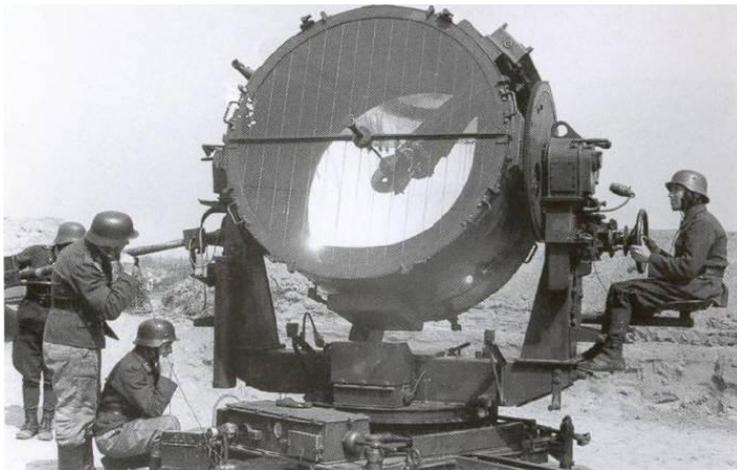
Figure 10 – Illustration d'un projecteur de 150cm identique à celui utilisé sur la casemate sud de Kondor. L'usage d'un tel matériel présuppose la disponibilité d'un groupe électrogène capable de fournir 110 volts en continu. Date et lieu de photographie inconnus.

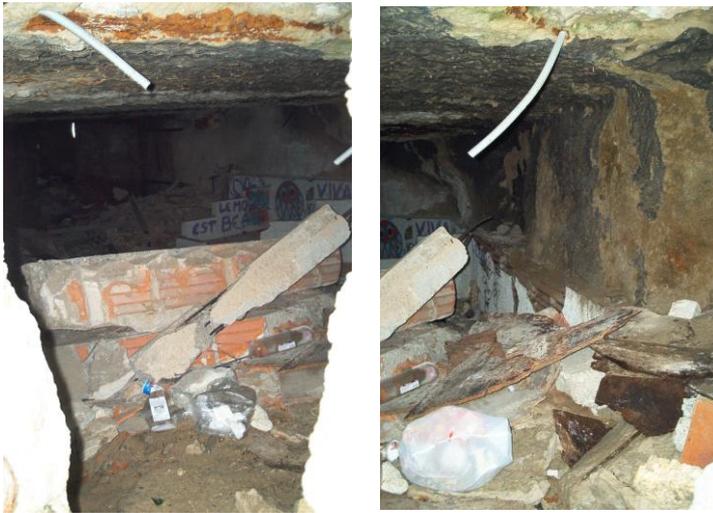
Figure 11 – Vue de l’intérieur de la casemate nord. Décharge insalubre et déjà visitée comme les démontrent les graffitis, les poutres sont des éléments extérieurs effondrés qui ont été placés dans la casemate avant condamnation. La poutre en oblique du premier plan semble être une asperge de Rommel.

Désormais, l'intérieur, totalement vidé pour accueillir les divers fêtards des années 1960, est devenu avant d'être condamné – quoique certains se sont essayés à casser le ciment – un lieu de décharge, et on y peut voir de très nombreux gravats parsemés sur le dessus de diverses bouteilles de plastique. Il n'y a plus rien à voir dedans, et c'est même devenu extrêmement dangereux.

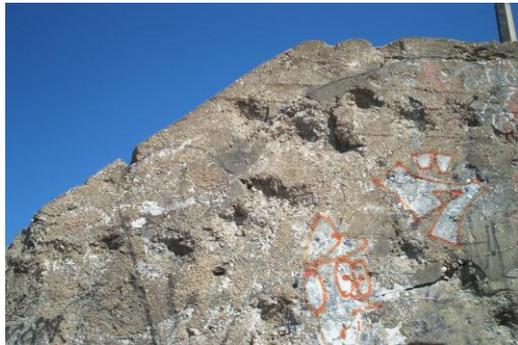
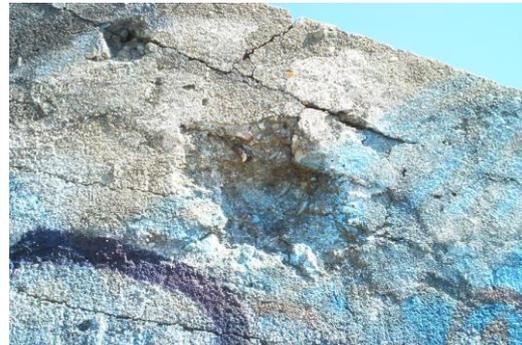
Figure 12 – Des témoins du bombardement maritime : les trous d’obus, dont les bords sont effrités depuis soixante et un ans. © 2006 Stéphane Calonsec

L'édifice nord est criblé de trous d'obus. Témoins d'une époque que personne ne peut même plus concevoir, ces simples impacts sont autant des attestations de la violence de l'assaut libérateur que des outils pour l'historien : d'où les projectiles ont-ils été tirés ? Quel est le diamètre de ces trous, afin d'en déterminer le calibre et le probable canon ? Ces traces doivent-elles être préservées, ignorées ou encore bouchées si le site devait être conservé ?

En tous les cas, la majorité des impacts d'obus n'a fait que des dégâts « superficiels » dans la structure, perçant sur un demi-centimètre le mur de 30 ou 60 centimètres d'épaisseur, et n'atteignant pas ou peu les armatures métalliques qui sont les points critiques des structures du Mur de l'Atlantique<sup>1</sup>.

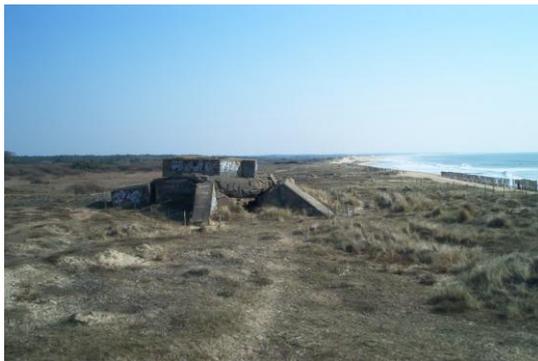
Figure 13 – La casemate sud en ruines. Atteinte par une des bombes du raid aérien de la 2<sup>nd</sup> US Bomb Wing, elle reste en équilibre depuis 1945 et menace perpétuellement de s’effondrer. L’accès sauvage a été interdit par l’installation d’une barrière, par l’ONF, ce qui se révèle très efficace pour dissuader les intrusions. Tôt ou tard, une barrière identique entourera la casemate nord : dangereuse et très fréquentée, cette barrière protégerait l’édifice en même temps que de prévenir tout risque d’accident, comme un effondrement ou une chute. © 2006 Stéphane Calonsec

La sauvegarde de la casemate sud ne se pose que trop peu : reste-t-il quelque chose à sauvegarder dans ces ruines violentées durant la guerre ? L'extérieur est en morceaux, tout en s'enfonçant dans le sable et dans ses propres gravats ; l'intérieur, totalement détruit, ne possède aucune utilité à l'exploration : pas de mur peint, plus de traces d'utilisation du canon au sol, tout en ayant un plafond en passe de s'écrouler.

C'est ainsi une version extrême de la casemate nord : il n'y a plus même le monumental que l'on puisse aisément exploiter.

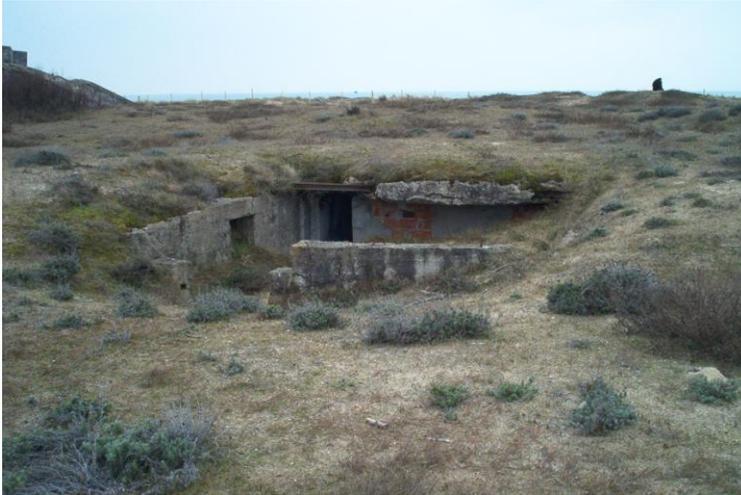
Figure 14 – L’abri pour personnel, encore incroyablement camouflé dans les dunes à l’arrière des casemates. Composé de deux salles, la première a perdu son toit par bombardement à proximité dudit bâtiment et effondrement. A gauche en arrière-plan, la casemate sud en ruines.

Enfin, à quelques mètres en arrière de ces édifices, un abri pour personnel particulièrement bien camouflé<sup>3</sup> en partie en ruine complète le dispositif. Il est situé à une hauteur nulle aux coordonnées N45°52'29.9" W001°15'47.4".

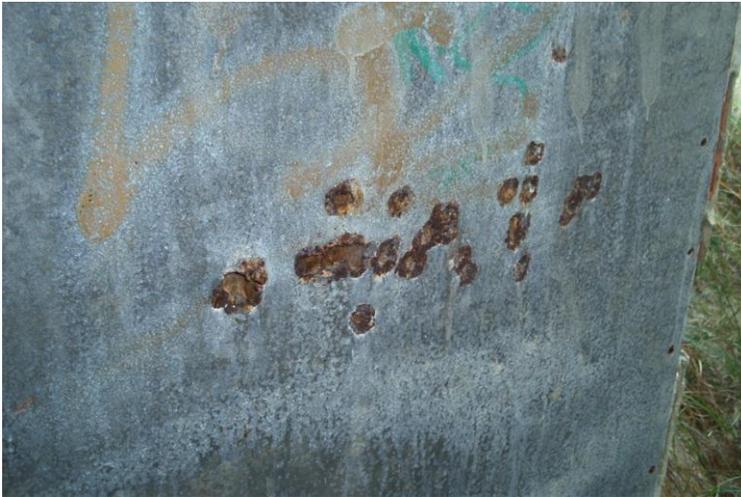
Figure 15 – Détail sur la porte interne de l’abri pour personnel. La porte est d’époque, comme l’attestent ces tirs de balles qui sont issues soit d’une « sécurisation » de l’abri (reste t-il des hommes cachés ?) ou bien d’un simple amusement des troupes de la Libération après la capture du site.

<sup>1</sup> La porte possède de multiples traces de balles qui ont percé la partie blindée de cette dernière.

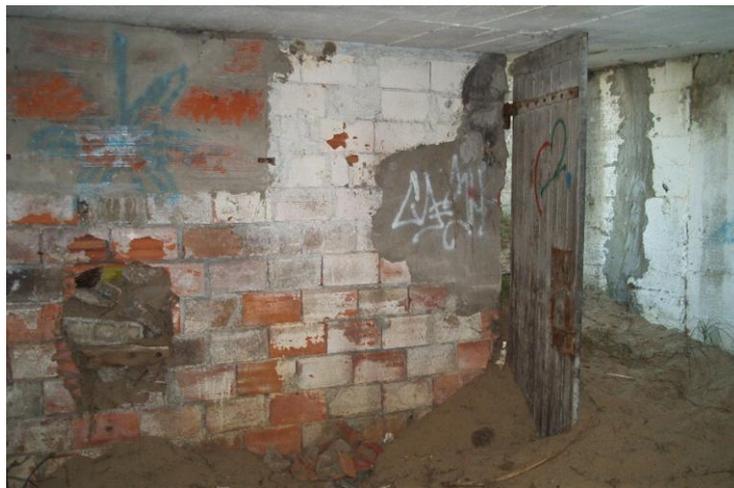
Figure 16 – L’intérieur de l’abri pour personnel. L’état des lieux est, dans l’absolu, convenable, malgré l’apparition de fissures dans les murs issues des bombardements qui ne présagent pas une conservation durable. Le mur de briques, ainsi que la porte en bois doublée de métal, indiquent que cette pièce était la plus éloignée de l’entrée de l’abri.

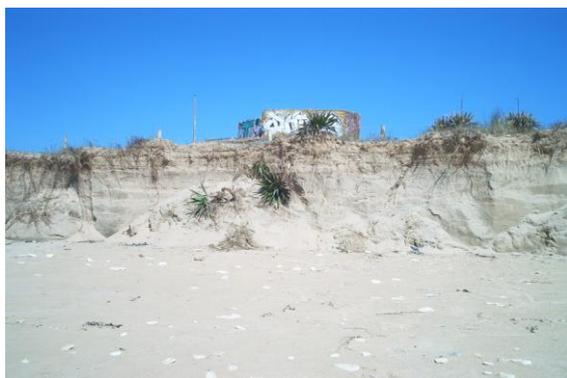
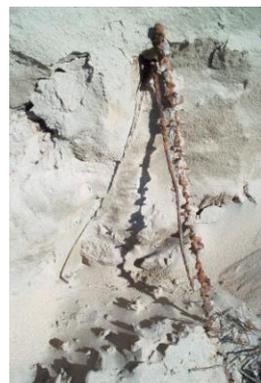
Figure 18 – Les très fortes marées combinées aux situations de tempête des 30-31 mars 2006 ont détruit sur une longueur de plusieurs mètres les dunes, et ont mis à jour des vestiges de la période d'utilisation allemande de la plage, à environ deux mètres sous le niveau actuel des dunes : des poteaux soutenant du fil de fer barbelé et, sur une cinquantaine de mètres, des restes épars de fils de barbelés. Des échantillons ont été extraits par l'auteur dans un cadre de restauration et de conservation. © 2006 Stéphane Calonnec

Ainsi, à proximité des deux casemates de *Kondor*, de longues lignes de fil barbelé rouillé ont été mises au jour ainsi que des piquets métalliques sur lesquels étaient installés ces mêmes fils<sup>1</sup>. De par la proximité immédiate au secteur comportant les blockhaus et le fait qu'aucune autre trace de fil dans la suite des dunes n'a été trouvée, la datation et l'affectation se fait aisément.

Les casemates étaient situées en haut d'une faible dune d'environ 1m50 de haut, très plane et nivelée, situées à environ 20 mètres de l'estran à l'époque ; la ceinture barbelée retrouvée dans la dune indique la fin de la zone minée : en direction des casemates, des mines ; en direction de la mer, des pieux, des éléments Cointets et des hérissons tchèques piégés.

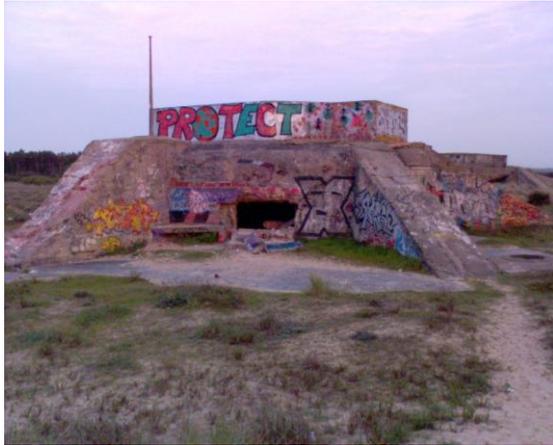
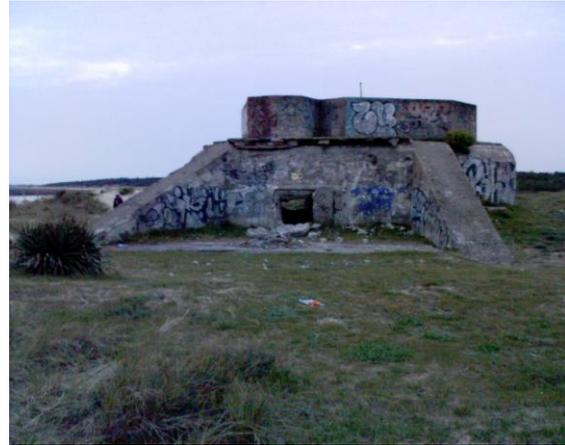
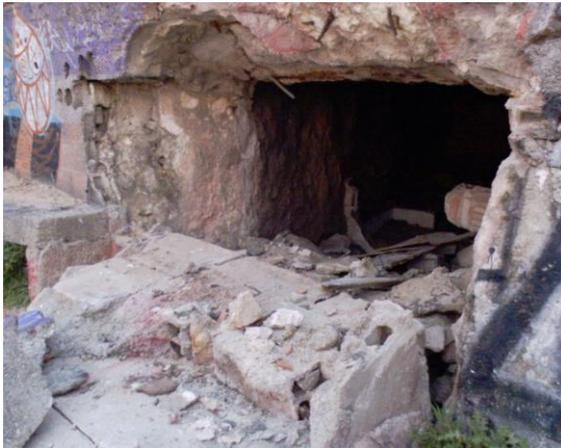
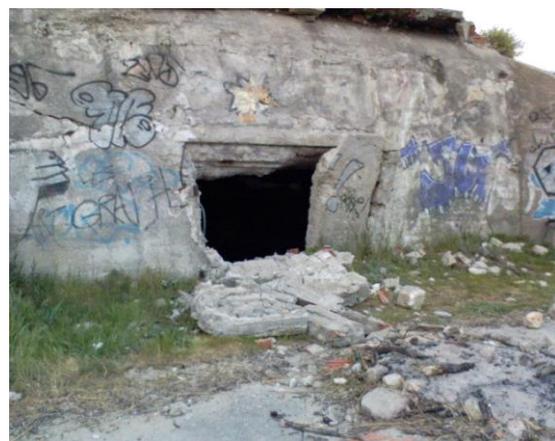
Figure 19 – Au retour de l'auteur sur les lieux le 26 avril 2006, une « nouveauté » apparut : la destruction des condamnations d'une manière semble t-il agressive et non-professionnelle. Il est d'autant plus curieux que la structure « originelle » du blockhaus n'a pas été attaquée et que seules furent détruites les condamnations des années 1960. Néanmoins, l'ouverture de la salle interne révèle la nécessité de ne plus y accéder : insalubre, en passe de s'effondrer et, sans être des moindres, le fait qu'il n'y a absolument, comme il avait été supposé, plus rien à voir. Les murs sont effrités et dépeints (il sera impossible de localiser la peinture du numéro et de la date de construction du site), et l'ensemble de la salle a été totalement extrait de son « authenticité » : des bancs de pierre, des installations électriques passables, le tout habilité pour accueillir les fêtards lors de l'utilisation du blockhaus en discothèque dans les années 1960. © Stéphane Calonnec

Le hasard semble curieusement faire les choses : depuis le début des études sur ce site, jamais autant d'évènements se sont produits en si peu de temps, après soixante ans d'immobilisme. Succédant à la destruction dunaire de mars se révéla le 26 avril 2006 une bien curieuse surprise : la destruction volontaire des murages de condamnation de l'édifice. Le mystère n'est pour l'heure pas résolu, et il est impossible de savoir si cette destruction résulte d'un acte vandale ou bien d'une programmation de la mairie de Dolus ou encore de l'ONF, très propice à vouloir détruire tous les édifices du Mur de l'Atlantique. Néanmoins, des moyens logistiques conséquents ont été mis en place, car il est peu probable que quelques personnes isolées soient venues détruire à coup de burin ces murages. Quoi qu'il en soit, l'étude est conclue ; ce qui a pu être sauvegardé ne l'a pas été grâce au texte de ce présent dossier, sinon aux photographies, qui témoignent bien mieux de ce qui est, et qui peut-être ne sera bientôt plus. Au travers de cette étude, l'auteur a pu faire de très nombreux clichés
